**ПАСПОРТ
ДОСТУПНОСТИ ОБЪЕКТА
СОЦИАЛЬНОЙ ИНФРАСТРУКТУРЫ
НА ДОСТУПНОСТЬ ДЛЯ ИНВАЛИДОВ
И МАЛОМОБИЛЬНЫХ ГРУПП НАСЕЛЕНИЯ**
(Заключение по обследованию объекта социальной инфраструктуры)

Муниципальное автономное общеобразовательное учреждение
«Средняя общеобразовательная школа №8 г. Ишима»
Тюменская область г. Ишим ул. Ражева, 1

АКТ ОБСЛЕДОВАНИЯ
объекта социальной инфраструктуры №107
К ПАСПОРТУ ДОСТУПНОСТИ ОСИ
№ 107-ОО

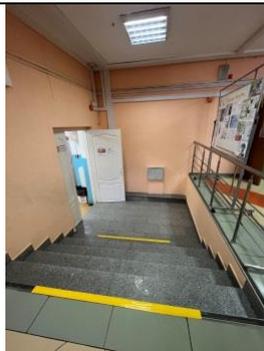
Фото № 3.2

<p style="text-align: center;">Фото № 3.1</p>	Поручни расположены только с одной стороны лестничных маршей.	О, С	В соответствии с СП 59.13330.2020 п. 5.1.13 Следует с двух сторон лестниц предусматривать непрерывные по всей их длине ограждения и поручни в соответствии с ГОСТ Р 51261.	Текущий ремонт
					Отсутствуют поручни.	О, С	В соответствии с СП 59.13330.2020 п. 5.1.13 Следует с двух сторон лестниц предусматривать непрерывные по всей их длине ограждения и поручни в соответствии с ГОСТ Р 51261.	Текущий ремонт

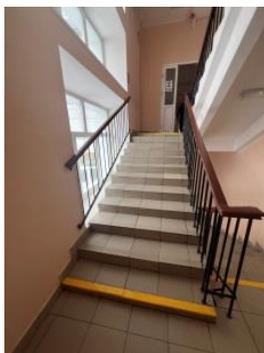
Фото № 3.3
25-27

Отсутствуют тактильно-контрастные наземные предупреждающие указатели перед лестницей для людей с нарушением зрения.

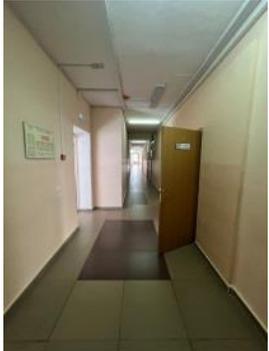
<p data-bbox="651 1171 817 1203">Фото № 3.5</p>	В залах и в коридорах отсутствуют указатели (в т.ч. световые оповещатели) направления движения к эвакуационным выходам для посетителей с инвалидностью.	Все	В помещениях и на всём протяжении путей движения необходимо оборудовать таблички (в т.ч. световые оповещатели) с указанием направления движения к эвакуационным выходам для людей с инвалидностью, согласно требованиям (СП59.13330.2020 п.6.5.1, 11.6.5.5).	Организационные мероприятия
